SCHEDA 02-01

L'unità minima di intervento 1 è sita tra via Mazzini e via Flumendosa ("Casa Olla": vecchio impianto a corte acquisito dal Comune, completamente ristrutturato e adibito a casa museo con sala convegni)

SCHEDA 02-02

L'unità minima di intervento 2 è sita in via Mazzini						STATO ATTUALE
DATI METRICI Superficie Lotto: 437.00 mq Volume esistente: 569.24 mc Indice fondiario: 2.00 mc/mq			DATI CATASTALI Foglio: 25 Mappale: 240,241,242,1083,796 (parte)			
STATO DI CONSERVAZIONE: BUONO						SISTEMAZIONE PREVISTA
PERIODO DI COSTRUZIONE:	PRIMA DEL '39	PRIMA DEL '69 NON DOCUMENTATA	PRIMA DEL '69 CON VARIANTI	DOPO IL '69	AREA LIBERA	
TIPOLOGIA :	A CORTE ANTISTANTE	A CORTE RETROSTANTE	A CORTE DOPPIA	A PALAZZO	NON DEFINIBILE STORICAMENTE	
ANALISI STORICO-TIPOLOGICA E DEI MATERIALI						
PIANO	CARATTERISTICHE STRUTTURALI	COPERTURA E MANTO DI COPERTURA	RIVESTIMENTI ESTERNI			
TERRA	MURATURA MISTA	-	INTONACO			
PRIMO	MURATURA MISTA	FALDA/COPPI E TEGOLE	INTONACO			
SECONDO	-	-	-			
PIANO	DESTINAZIONE D'USO	ELEMENTI DI PREGIO	INFISSI E OSCURAMENTI			
TERRA	RESIDENZIALE		LEGNO			
PRIMO	RESIDENZIALE		LEGNO			
SECONDO	-	-	-			
DESCRIZIONE IMPIANTO-ELEMENTI ANOMALI

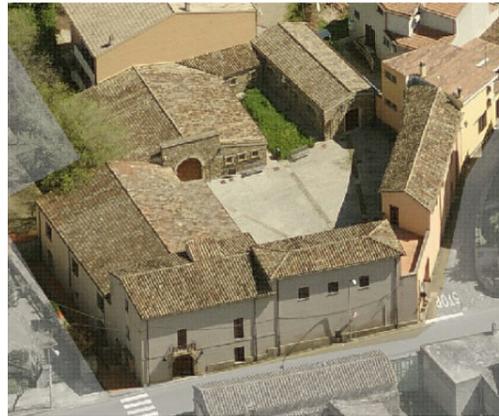
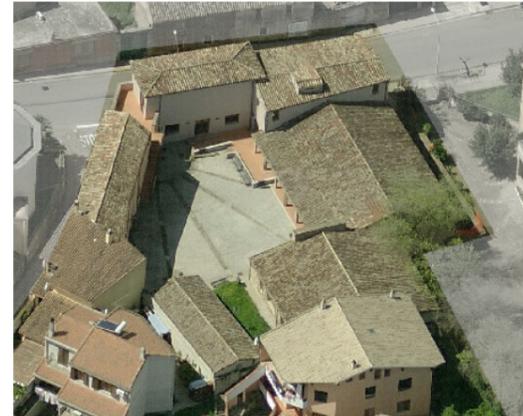
STATO DI CONSERVAZIONE:
 BUONO

DESCRIZIONE IMPIANTO-ELEMENTI ANOMALI
 La Casa Olla ricalca quasi totalmente un impianto risalente a prima del 1939. E' stata acquisita dal Comune e restaurata recentemente; oggi ospita una Sala Conferenze e un Museo.

PRESCRIZIONI: Restauro e risanamento conservativo.

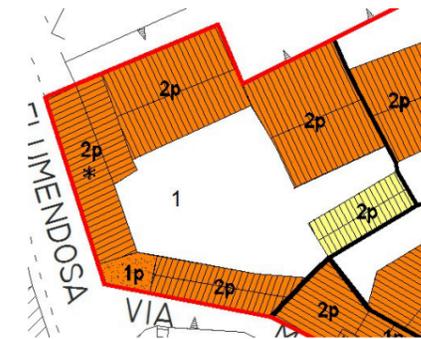
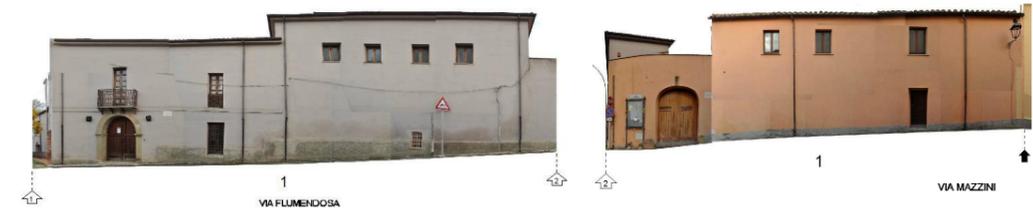
STATO ATTUALE

ANALISI STORICO-TIPOLOGICA E DEI MATERIALI			
PIANO	CARATTERISTICHE STRUTTURALI	COPERTURA E MANTO DI COPERTURA	RIVESTIMENTI ESTERNI
TERRA	MURATURA PORTANTE	-	INTONACO
PRIMO	MURATURA PORTANTE	FALDA/COPPI E TEGOLE	INTONACO
SECONDO	-	-	-
PIANO	DESTINAZIONE D'USO	ELEMENTI DI PREGIO	INFISSI E OSCURAMENTI
TERRA	MUSEO E CENTRO DOCUMENTAZIONE STUDI ACQUE FLUMENDOSA	PORTALI CON ARCO	LEGNO
PRIMO	MUSEO	INFERRIATE E BALCONI	LEGNO
SECONDO	-	-	-

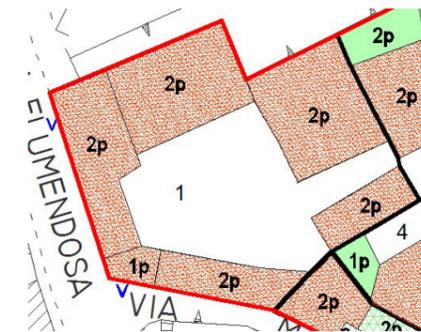
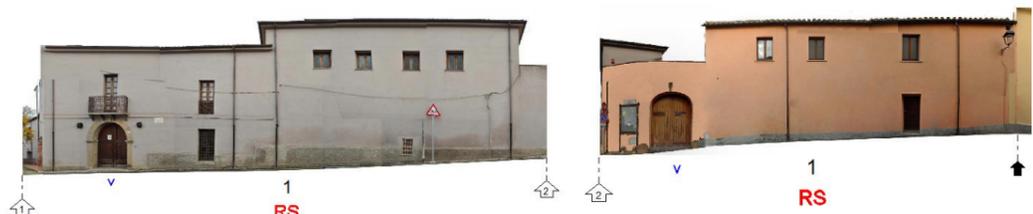
SISTEMAZIONE PREVISTA

CLASSE DI TRASFORMABILITA'	INTERVENTI CONSENTITI
A	RS
VOL. CONFERMATO 2834.77 MC	VOL. (NE) ... MC VOLUME DI PROGETTO 2834.77 MC

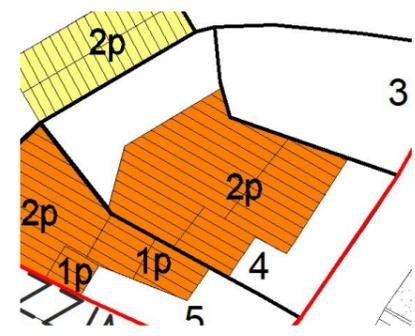
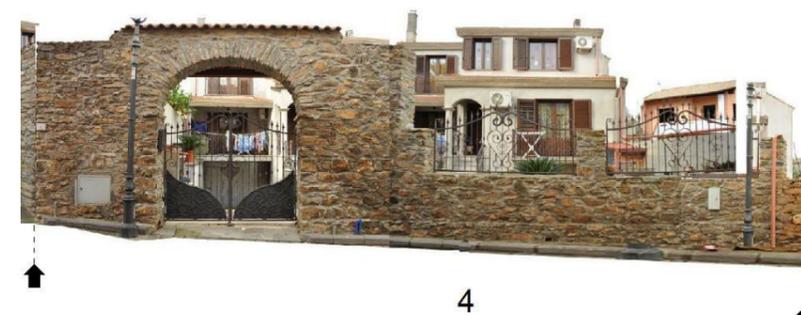
STATO DI CONSERVAZIONE: BUONO						
PERIODO DI COSTRUZIONE:	PRIMA DEL '39	PRIMA DEL '69 NON DOCUMENTATA	PRIMA DEL '69 CON VARIANTI	DOPO IL '69	AREA LIBERA	SISTEMAZIONE PREVISTA

TIPOLOGIA :	A CORTE ANTISTANTE	A CORTE RETROSTANTE	A CORTE DOPPIA	A PALAZZO	NON DEFINIBILE STORICAMENTE	
ANALISI STORICO-TIPOLOGICA E DEI MATERIALI						
PIANO	CARATTERISTICHE STRUTTURALI	COPERTURA E MANTO DI COPERTURA	RIVESTIMENTI ESTERNI			
TERRA	MURATURA PORTANTE	-	-			
PRIMO	MURATURA PORTANTE	FALDA/COPPI	-			
SECONDO	-	-	-			
PIANO	DESTINAZIONE D'USO	ELEMENTI DI PREGIO	INFISSI E OSCURAMENTI			
TERRA	RESIDENZIALE	RECINZIONE IN PIETRAME	LEGNO			
PRIMO	RESIDENZIALE	-	LEGNO			
SECONDO	-	-	-

DESCRIZIONE IMPIANTO-ELEMENTI ANOMALI						
L'edificio ricalca una piccola porzione di un impianto risalente a prima del 1939, tuttavia è stato costruito dopo il 1969, mantenendo un'antica recinzione in pietra.						
CLASSE DI TRASFORMABILITA' C			INTERVENTI CONSENTITI RT - NE			
VOL. CONFERMATO 688.44 MC		VOL. (NE) 75.43 MC	VOLUME DI PROGETTO 763.88 MC			
PRESCRIZIONI: Mantenimento della muratura di recinzione in pietra a vista fronte strada – nuova edificazione a un piano in ampliamento del corpo esistente.

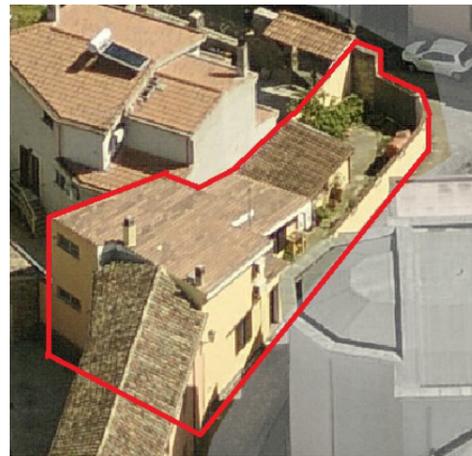
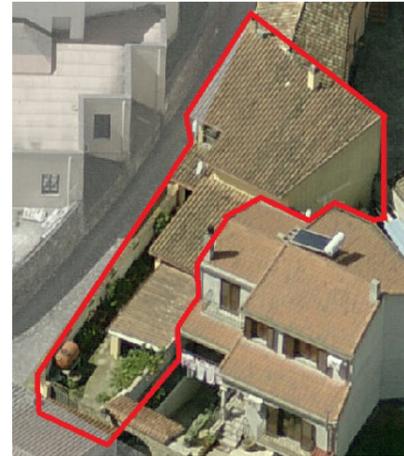
SCHEDA 02-05

STATO DI CONSERVAZIONE:
 BUONO

PRESCRIZIONI: Ristrutturazione e nuova edificazione in sopraelevazione dei corpi a un piano esistenti.

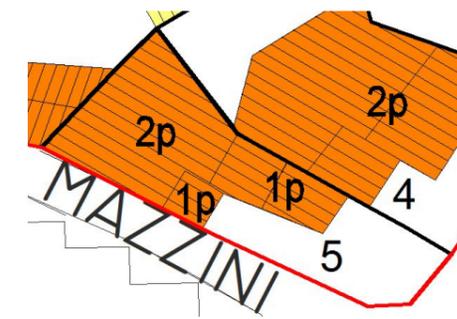
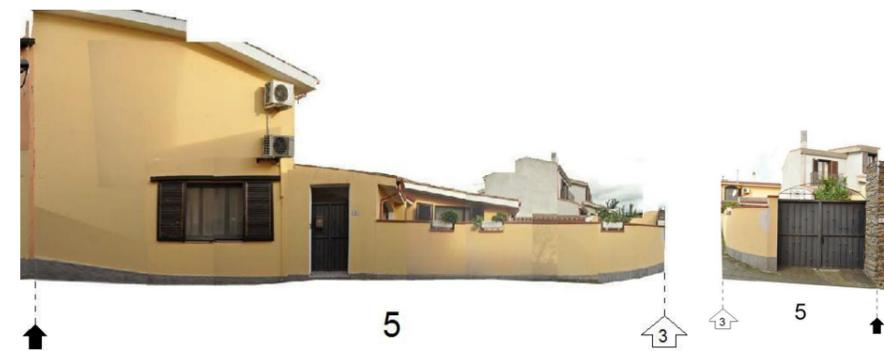
STATO ATTUALE

PERIODO DI COSTRUZIONE:	PRIMA DEL '39	PRIMA DEL '69 NON DOCUMENTATA	PRIMA DEL '69 CON VARIANTI	DOPO IL '69	AREA LIBERA
TIPOLOGIA :	A CORTE ANTISTANTE	A CORTE RETROSTANTE	A CORTE DOPPIA	A PALAZZU	NON DEFINIBILE STORICAMENTE
ANALISI STORICO-TIPOLOGICA E DEI MATERIALI					
PIANO	CARATTERISTICHE STRUTTURALI	COPERTURA E MANTO DI COPERTURA	RIVESTIMENTI ESTERNI		
TERRA	MURATURA PORTANTE	-	INTONACO		
PRIMO	MURATURA PORTANTE	FALDA	INTONACO		
SECONDO	-	-	-		
PIANO	DESTINAZIONE D'USO	ELEMENTI DI PREGIO	INFISSI E OSCURAMENTI		
TERRA	RESIDENZIALE	-	LEGNO		
PRIMO	RESIDENZIALE	-	LEGNO		
SECONDO	-	-	-		
DESCRIZIONE IMPIANTO-ELEMENTI ANOMALI					
L'edificio ricalca quasi completamente la posizione di un corpo risalente a prima del 1939. Il corpo originario è stato tuttavia alterato o sostituito.					
CLASSE DI TRASFORMABILITA'		INTERVENTI CONSENTITI			
C		RT - NE			
VOL. CONFERMATO 385.38 MC		VOL. (NE) 116.33 MC	VOLUME DI PROGETTO 501.71 MC

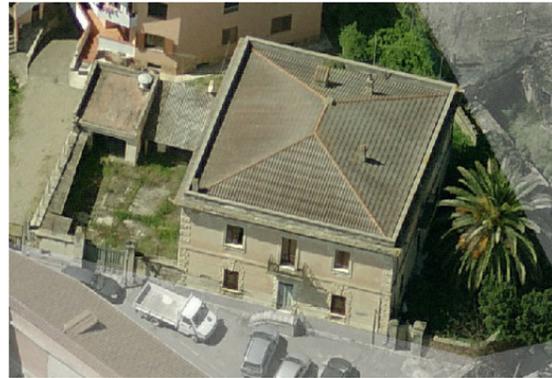
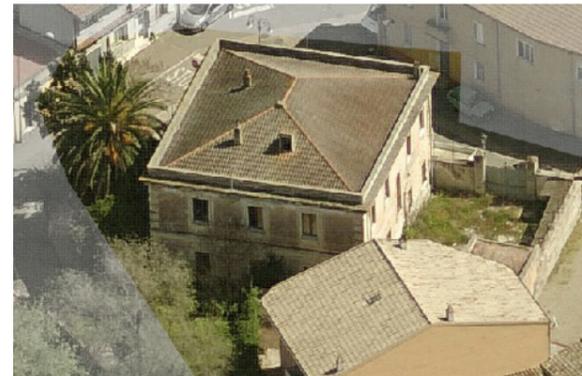
SCHEDA 02-06

L'unità minima di intervento 6 è sita tra via Mazzini e via Sassari (EX CASERMA CARABINIERI)

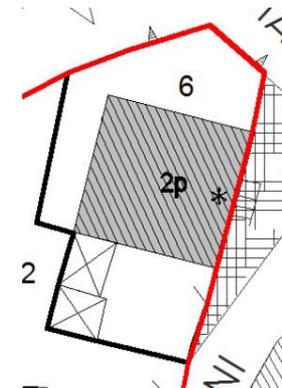
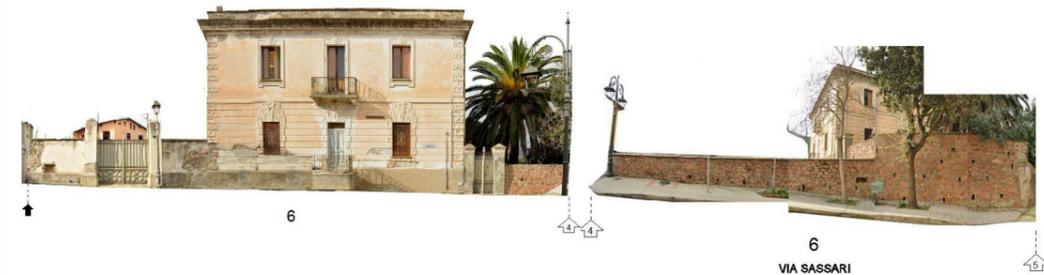
STATO ATTUALE

STATO DI CONSERVAZIONE:
 CATTIVO

PIANO	CARATTERISTICHE STRUTTURALI	COPERTURA E MANTO DI COPERTURA	RIVESTIMENTI ESTERNI
TERRA	MURATURA PORTANTE	-	INTONACO
PRIMO	MURATURA PORTANTE	PIANA	INTONACO
SECONDO	-	-	-
PIANO	DESTINAZIONE D'USO	ELEMENTI DI PREGIO	INFISSI E OSCURAMENTI
TERRA	NON RESIDENZIALE /EX CASERMA CARABINIERI	MODANATURE SUL CORNICIONE	LEGNO
PRIMO	NON RESIDENZIALE /EX CASERMA CARABINIERI	RINGHIERE, MODANATURE SULLE FINESTRE	LEGNO
SECONDO	-	-	-

L'edificio, pur non essendo antecedente al 1939, appartiene alla classe di trasformabilità "A" in quanto si tratta di un edificio pubblico costruito più di cinquant'anni fa, pertanto è sottoposto a tutela. Si tratta di un'ex caserma dei Carabinieri.

PRESCRIZIONI: Restauro e risanamento conservativo.

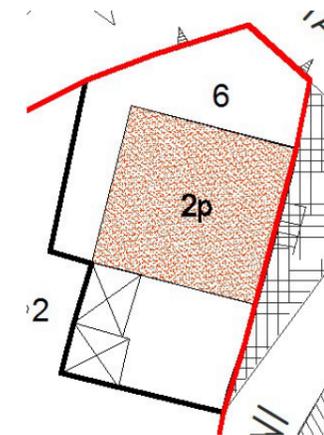
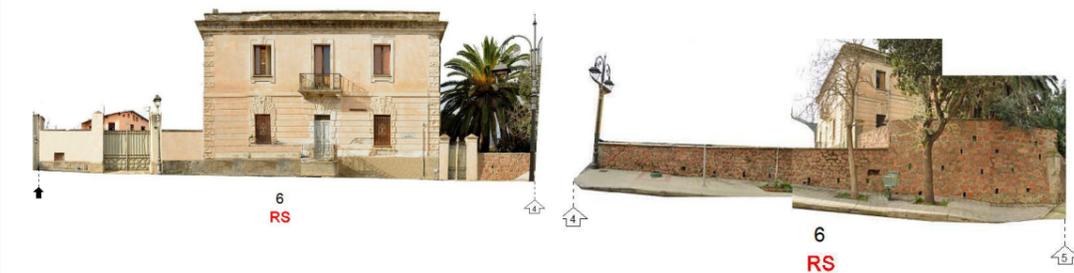
SISTEMAZIONE PREVISTA

CLASSE DI TRASFORMABILITA'	INTERVENTI CONSENTITI
A	RS
VOL. CONFERMATO 1882.12 MC	VOLUME DI PROGETTO 1882.12 MC
