SCHEDA 07-01

L'unità minima di intervento 1 è sita tra via Margherita, via Garibaldi e via R. Lombardi

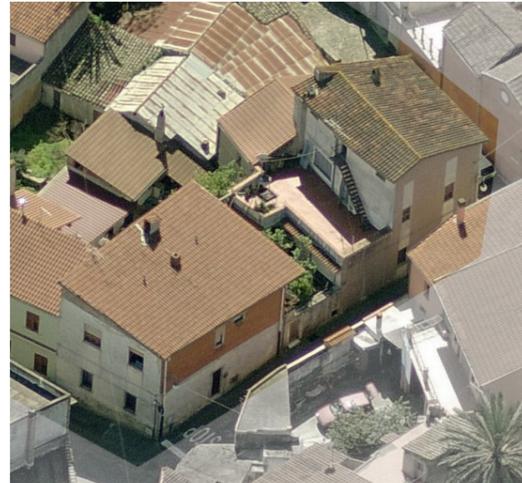
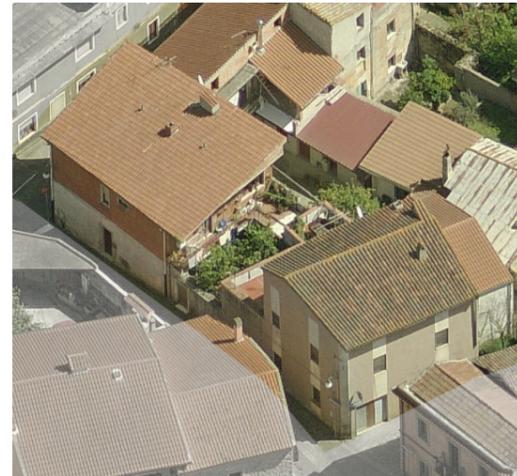
STATO ATTUALE

STATO DI CONSERVAZIONE:
 BUONO/MEDIOCRE

Il lotto è nato dalla fusione di due lotti, in cui insistevano due edifici antecedenti al '39, che sono stati completamente sostituiti dal corpo prospiciente la via Margherita e la via R. Lombardi. L'edificio ha recentemente subito lavori di ristrutturazione, dove si riscontra un' anomala placcatura in pietra alternata a strati intonacati

PRESCRIZIONI: L'impianto è da sottoporre a ristrutturazione edilizia con adeguamento tipologico e adeguamento finiture, secondo le specifiche dell'Allegato B e dell'Allegato C.

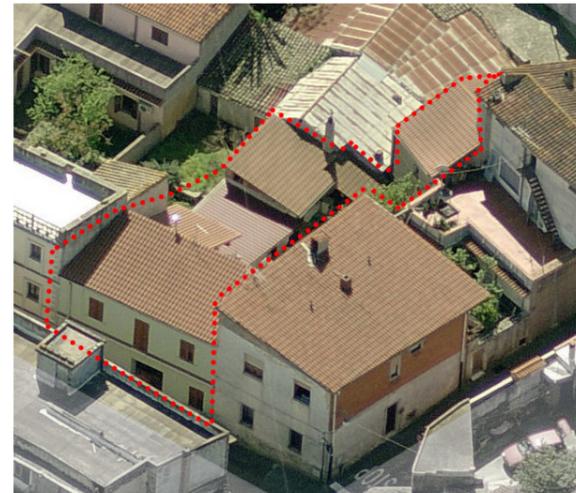
STATO ATTUALE

STATO DI CONSERVAZIONE:
 BUONO

L'edificio sulla via Garibaldi e i corpi accessori della corte sono successivi al '64, ad eccezione del fabbricato che si affaccia sulla via R. Lombardi, che insiste su un edificio storico, in parte alterato. Si segnala per i corpi accessori l'uso di materiali di copertura e finiture non idonei.

PRESCRIZIONI: Per il corpo sulla via Garibaldi ed i corpi accessori si prescrive la ristrutturazione con adeguamento tipologico ed adeguamento finiture, secondo quanto prescritto negli allegati B e C; è consentita la nuova edificazione in sopraelevazione ai corpi ad un piano. Per il corpo sulla via R. Lombardi si prescrive invece la riqualificazione, in quanto permangono tracce dell'edificio storico

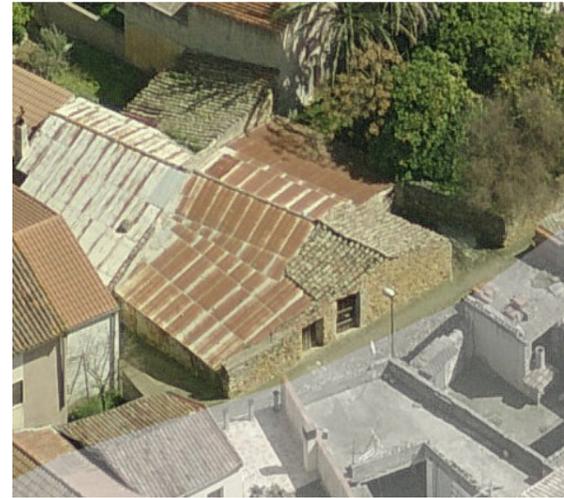
STATO ATTUALE

STATO DI CONSERVAZIONE:
CATTIVO

ELEMENTI ANOMALI
Il lotto faceva parte di un impianto più grande che si estendeva oltre la via R. Lombardi. Infatti sino al 64' gli isolati 7 e 8 risultavano uniti. L'edificio presenta un'alterazione del manto di copertura originario e non possiede adeguate caratteristiche di abitabilità

PRESCRIZIONI: Si prescrive la riqualificazione del fabbricato, secondo quanto prescritto dagli Allegati B e C. Si consente un intervento di nuova edificazione per aumento dell'altezza utile, al fine di garantire i requisiti di abitabilità.

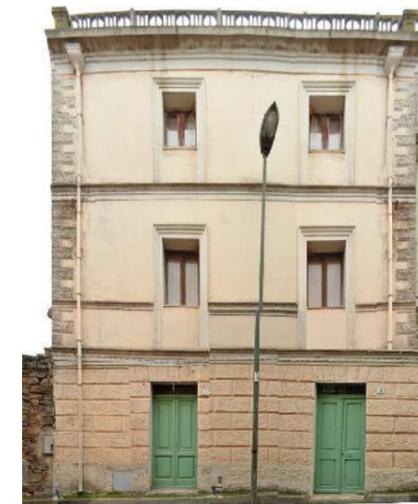
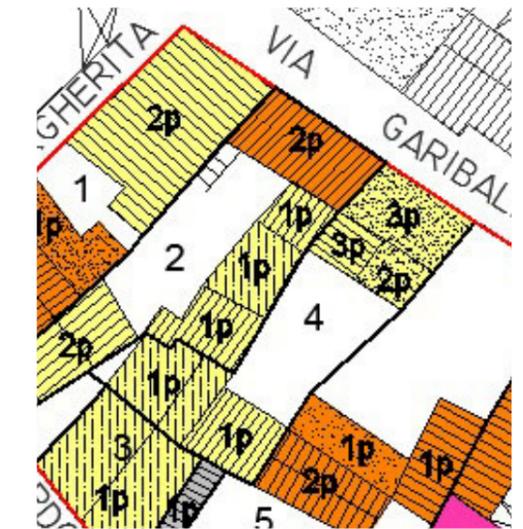
STATO ATTUALE

STATO DI CONSERVAZIONE:
 BUONO/MEDIOCRE

DESCRIZIONE IMPIANTO - ELEMENTI ANOMALI
 L'edificio a palazzu sul fronte strada è risalente a prima del '69 e presenta degli elementi di pregio da valorizzare. I corpi accessori a fondo lotto sono più datati e probabilmente derivanti da fabbricati del '39. Si segnala come elemento anomalo il manto di copertura del corpo accessorio

PRESCRIZIONI: Si prescrive la riqualificazione per i corpi a fondo lotto e per il corpo sul fronte strada

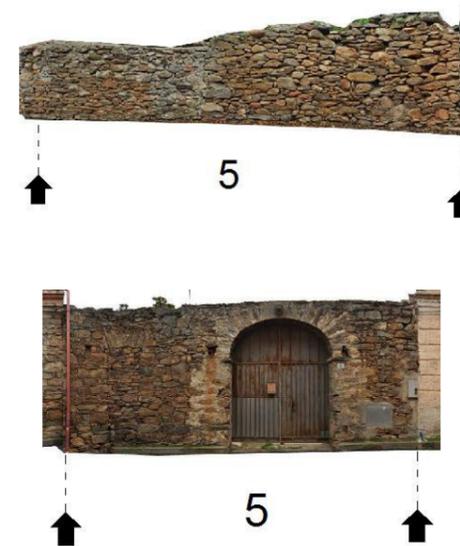
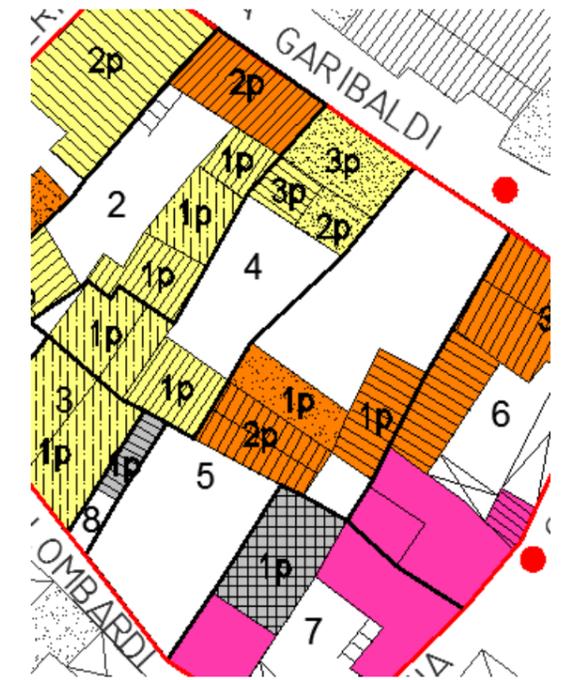
STATO ATTUALE

STATO DI CONSERVAZIONE:
 BUONO

Il corpo originario antecedente al '39 è stato sostituito dall'attuale edificio che ne ha mantenuto la posizione e la disposizione a corte doppia.

PRESCRIZIONI: Si prescrive la riqualificazione del volume a due piani e la ristrutturazione dei restanti con adeguamento tipologico e finiture secondo quanto prescritto dagli allegati B e C. E' consentita la nuova edificazione a due piani in ampliamento al corpo a due piani e una nuova edificazione in ampliamento al volume ad un piano, ed eventualmente la sopraelevazione di questo.
 Gli interventi devono mantenere l'assetto a corte doppia. Si prescrive il mantenimento della recinzione in pietra a vista

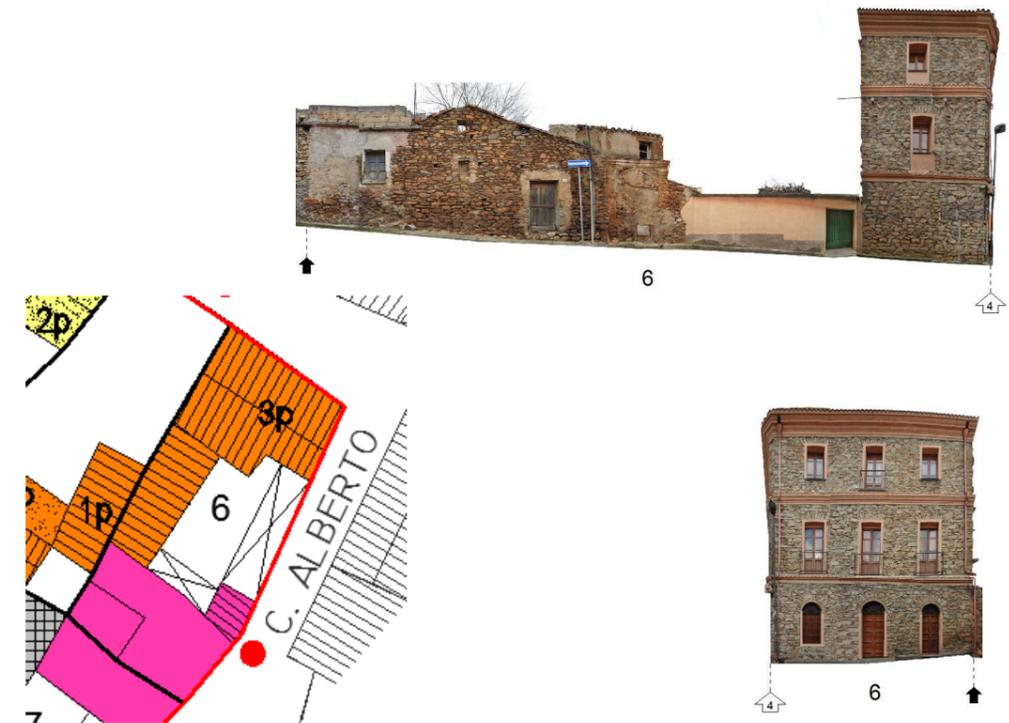
STATO ATTUALE

STATO DI CONSERVAZIONE:

BUONO/RUDERE

Il corpo a palazzo è risalente agli 60, mentre i ruderi retrostanti sono appartenenti al vecchio impianto antecedente al '39 a corte antistante

PRESCRIZIONI: Si prescrive la riqualificazione dei ruderi presenti in quanto presenza storica del vecchio impianto. Anche per l'edificio a palazzo, seppur non storico, si prescrive la riqualificazione.

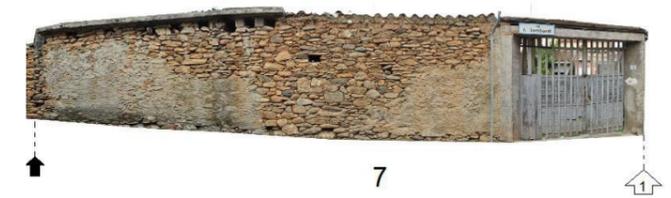
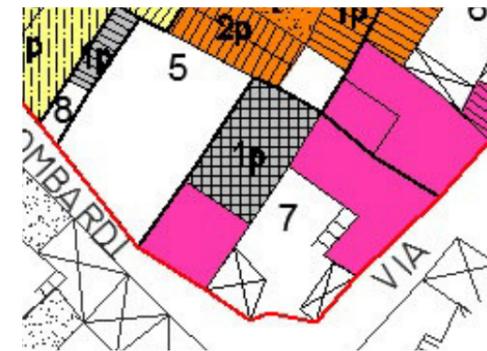
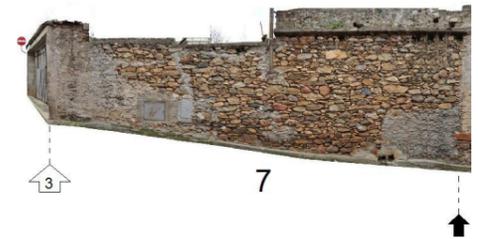
STATO ATTUALE

STATO DI CONSERVAZIONE:
 CATTIVO/RUDERE

Il corpo storico è stato alterato e sostituito dagli attuali fabbricati, in parte fatiscenti, mantenendo tuttavia l'assetto a corte antistante originario del vecchio impianto

PRESCRIZIONI: E' consentita la nuova edificazione in sostituzione dei corpi fatiscenti ricalcando la posizione di questi e mantenendo la configurazione a corte antistante, secondo quanto indicato dall'abaco tipologico. Si prescrive il mantenimento della recinzione in pietra a vista

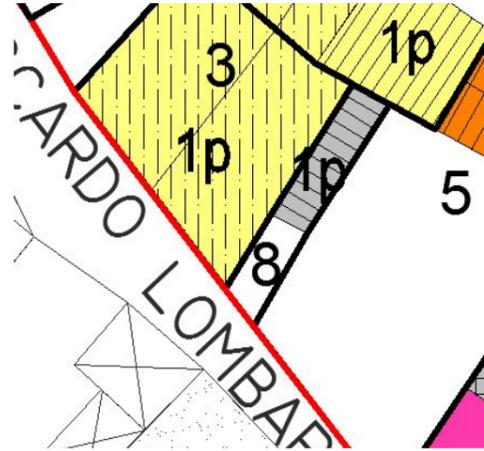
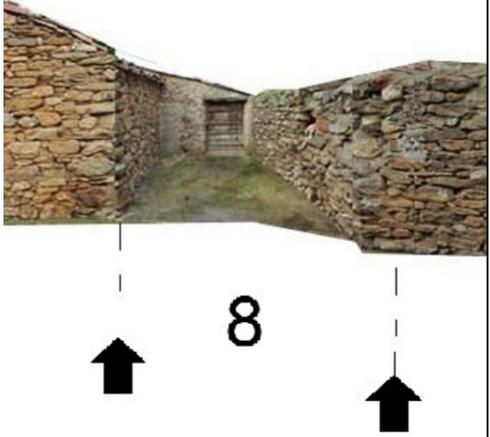
STATO DI CONSERVAZIONE: CATTIVO							
PERIODO DI COSTRUZIONE:	PRIMA DEL '39	PRIMA DEL '69 NON DOCUMENTATA	PRIMA DEL '69 CON VARIANTI	DOPO IL '69	AREA LIBERA	SISTEMAZIONE PREVISTA	
TIPOLOGIA :	A CORTE ANTISTANTE	A CORTE RETROSTANTE	A CORTE DOPPIA	A PALAZZO	NON DEFINIBILE STORICAMENTE

PRIMO	RESIDENZIALE/NON UTILIZZATA	-	LEGNO				
SECONDO	-	-	-				
DESCRIZIONE DELL'IMPIANTO - ELEMENTI ANOMALI							
Il lotto faceva parte di un impianto più grande che si estendeva oltre la via R. Lombardi. Infatti sino al 64' gli isolati 7 e 8 risultavano uniti. L'edificio è una piccola porzione di un vecchio edificio antecedente al '39 e non possiede adeguate caratteristiche di abitabilità							
CLASSE DI TRASFORMABILITA' B			INTERVENTI CONSENTITI RT-NE				
VOL. CONFERMATO 31.20 MC		VOL. (NE) 46.57 MC		VOLUME DI PROGETTO 46.57 MC			
PRESCRIZIONI: Si prescrive la riqualificazione del fabbricato e si consente un intervento di nuova edificazione per aumentare l'altezza utile, ai fini di garantire i requisiti di abitabilità.
